LA CASA DEL DECANATO
DI CASTANO PRIMO

IL RESTAURO
DELL'EX-CONVENTO DI S. ROCCO
A CASTELLETTO DI CUGGIONO

IL RESTAURO: NASCE LA CASA DECANALE

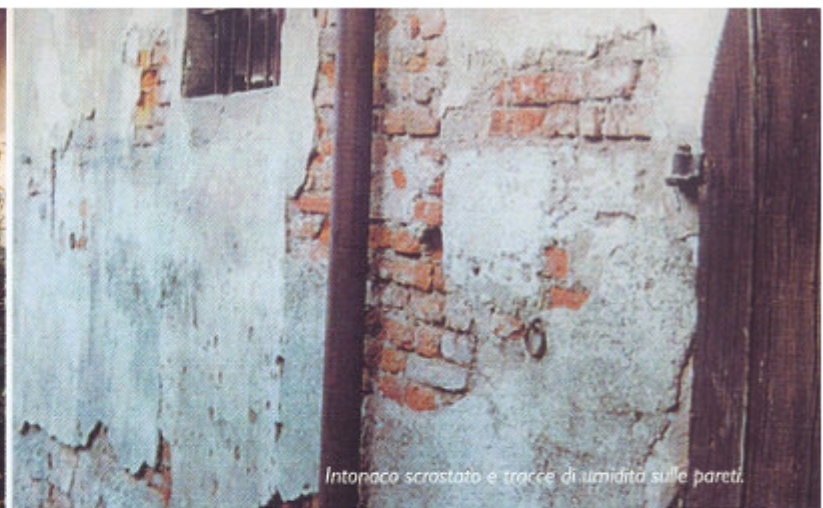
Intonaco scrostato e tracce di umidità sulle pareti.

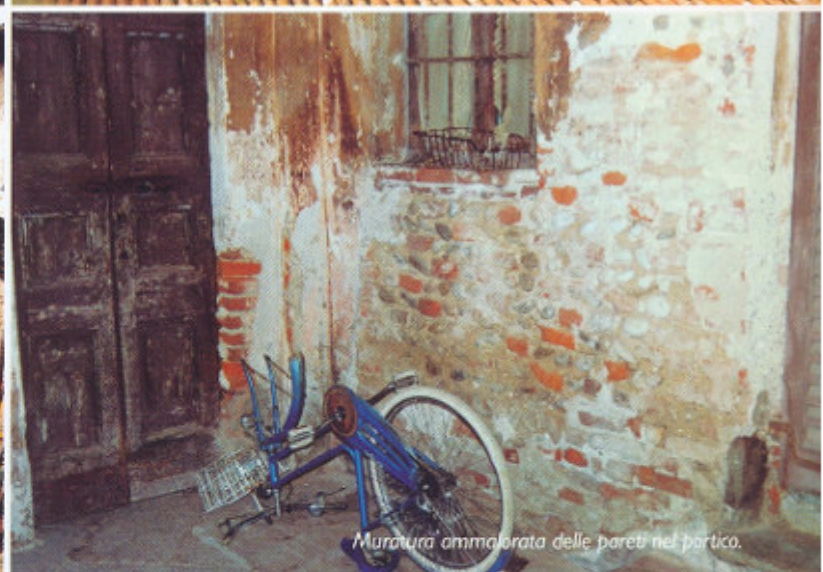
Muratura ammalorata delle pareti nel portico.

- Asportazione di materiale. Trattasi di un difetto particolarmente grave, legato all'amembratura di parti murarie causata sia dalla profondità della patologia da umidità capillare che dalla riduzione di resistenza del legante degli elementi murari, con conseguente indebolimento delle sezioni resistenti.

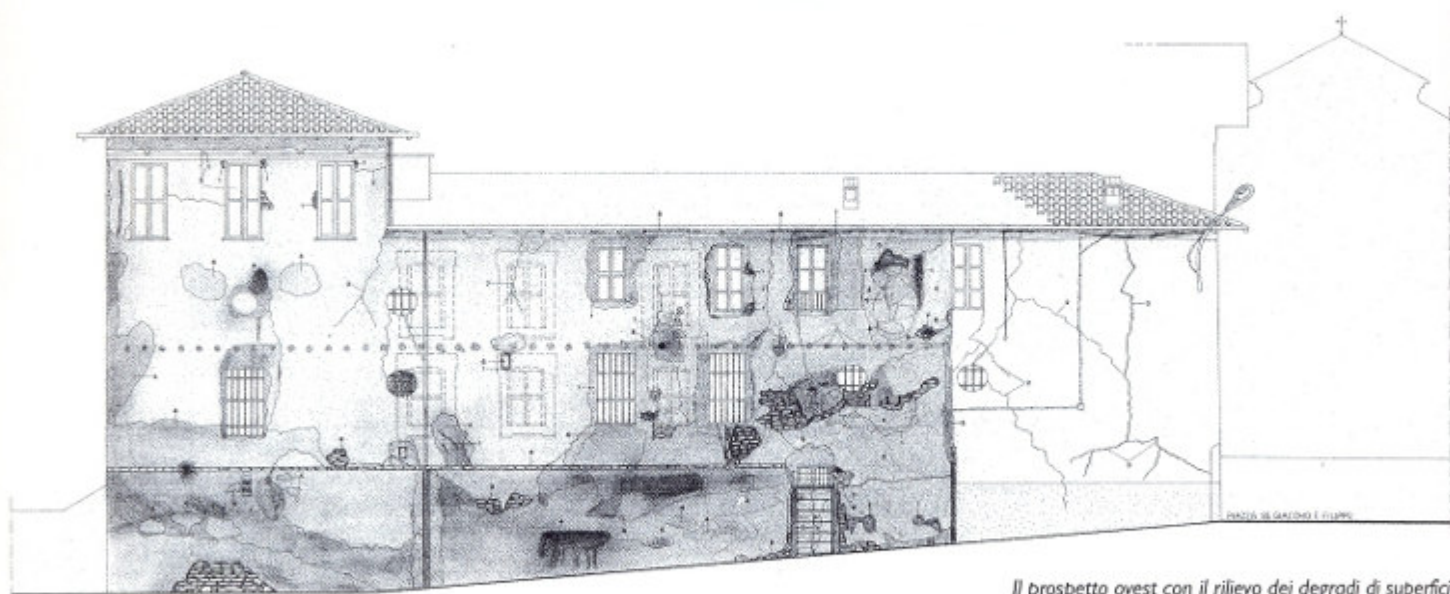
Il prospetto ovest con il rilievo dei degradi di superficie.

- Fessurazioni marcate con andamento diagonale e verticale, di origine statica.
- Fessurazioni ad andamento ramificato (cavillature), interessanti il solo corpo dell'intonaco e riconducibili alla tessitura degli elementi costituenti la muratura.
- Fessurazioni lungo i contorni delle finestre, disposte in coincidenza di elementi di minore resistenza meccanica, causate da modesti cedimenti e/o rotazioni delle facciate.
- Sfogliamento dell'intonaco, da ricondursi all'esistenza di materiali di rivestimento che hanno manifestato differenti propensioni al degrado, con stratificazione interna allo spessore dell'intonaco di differente resistenza agli agenti disgreganti (acqua, ciclo gelo/disgelo, agenti inquinanti).

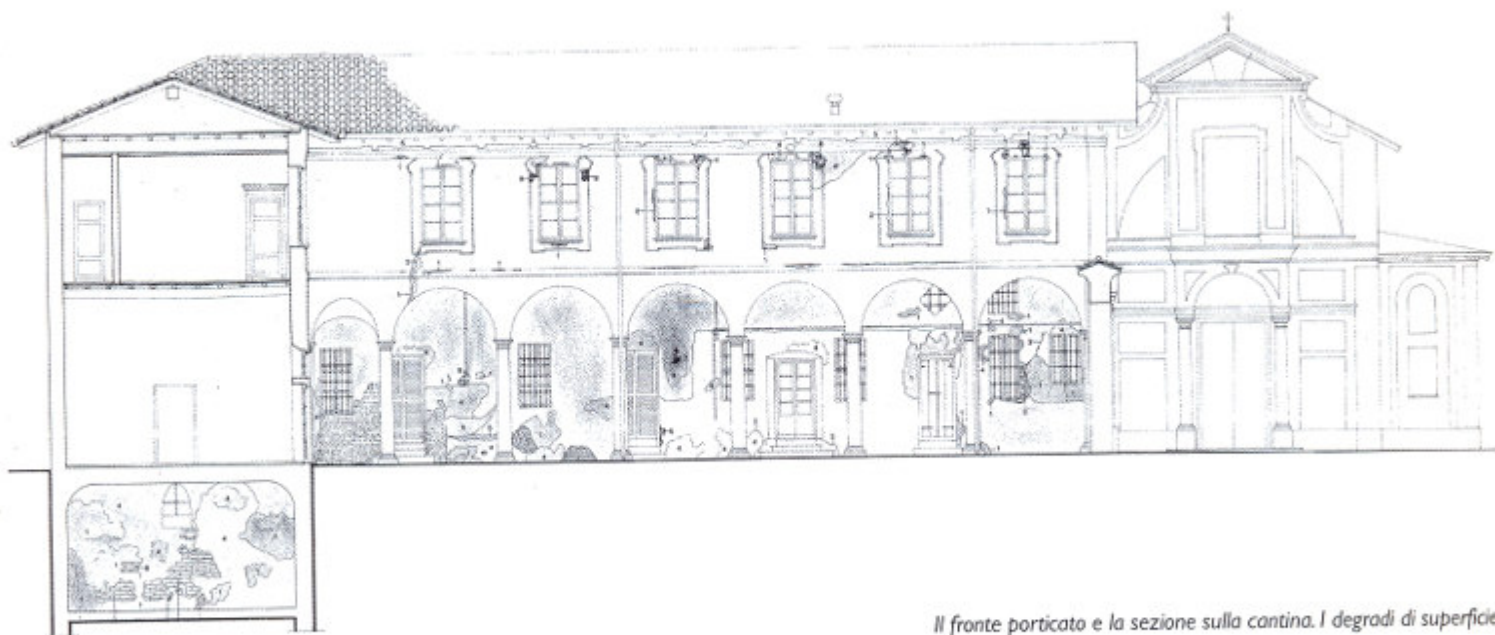
Il fronte porticato e la sezione sulla cantina. I degradi di superficie.

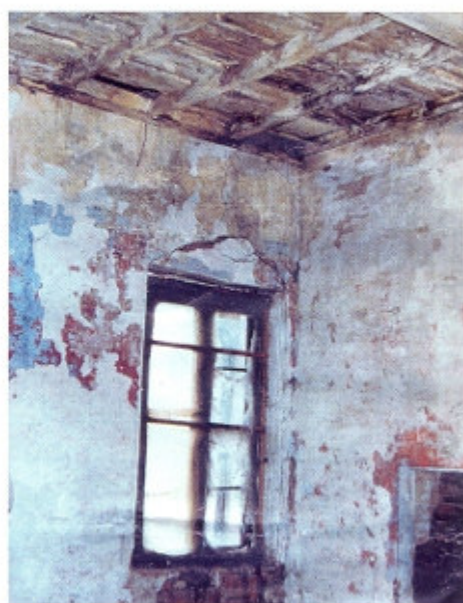
I soffitti in legno erano in condizioni di conservazione molto precarie.

- Interventi strutturali. Hanno riguardato i lavori necessari al rinforzo statico dell'intero immobile; essi sono andati dal consolidamento delle porzioni di fondazioni che sono risultate inadeguate o soggette a cedimenti e movimenti alla cucitura delle lesioni delle murature portanti, al consolidamento di tutti i solai lignei su piano terra.

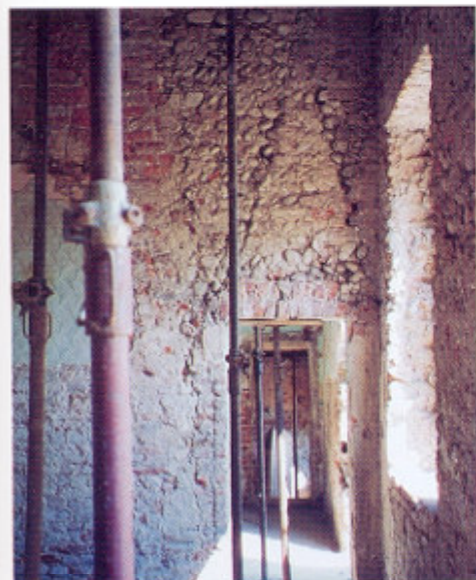
Una porzione di muro realizzato con ciottoli, dalla tenuta molto precaria.

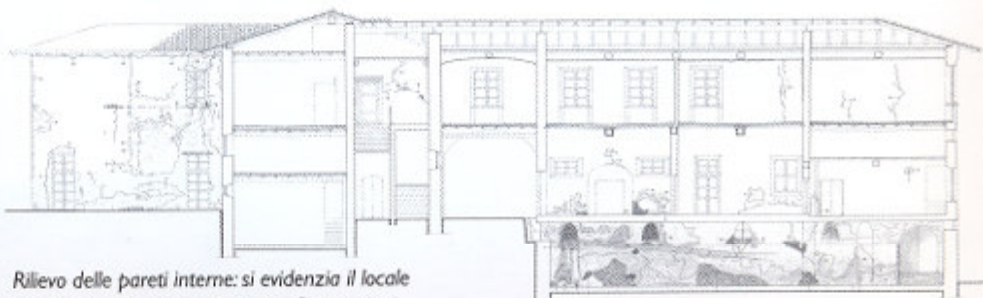
Rilievo delle pareti interne: si evidenzia il locale sotterraneo. Si notano numerose fessurazioni.

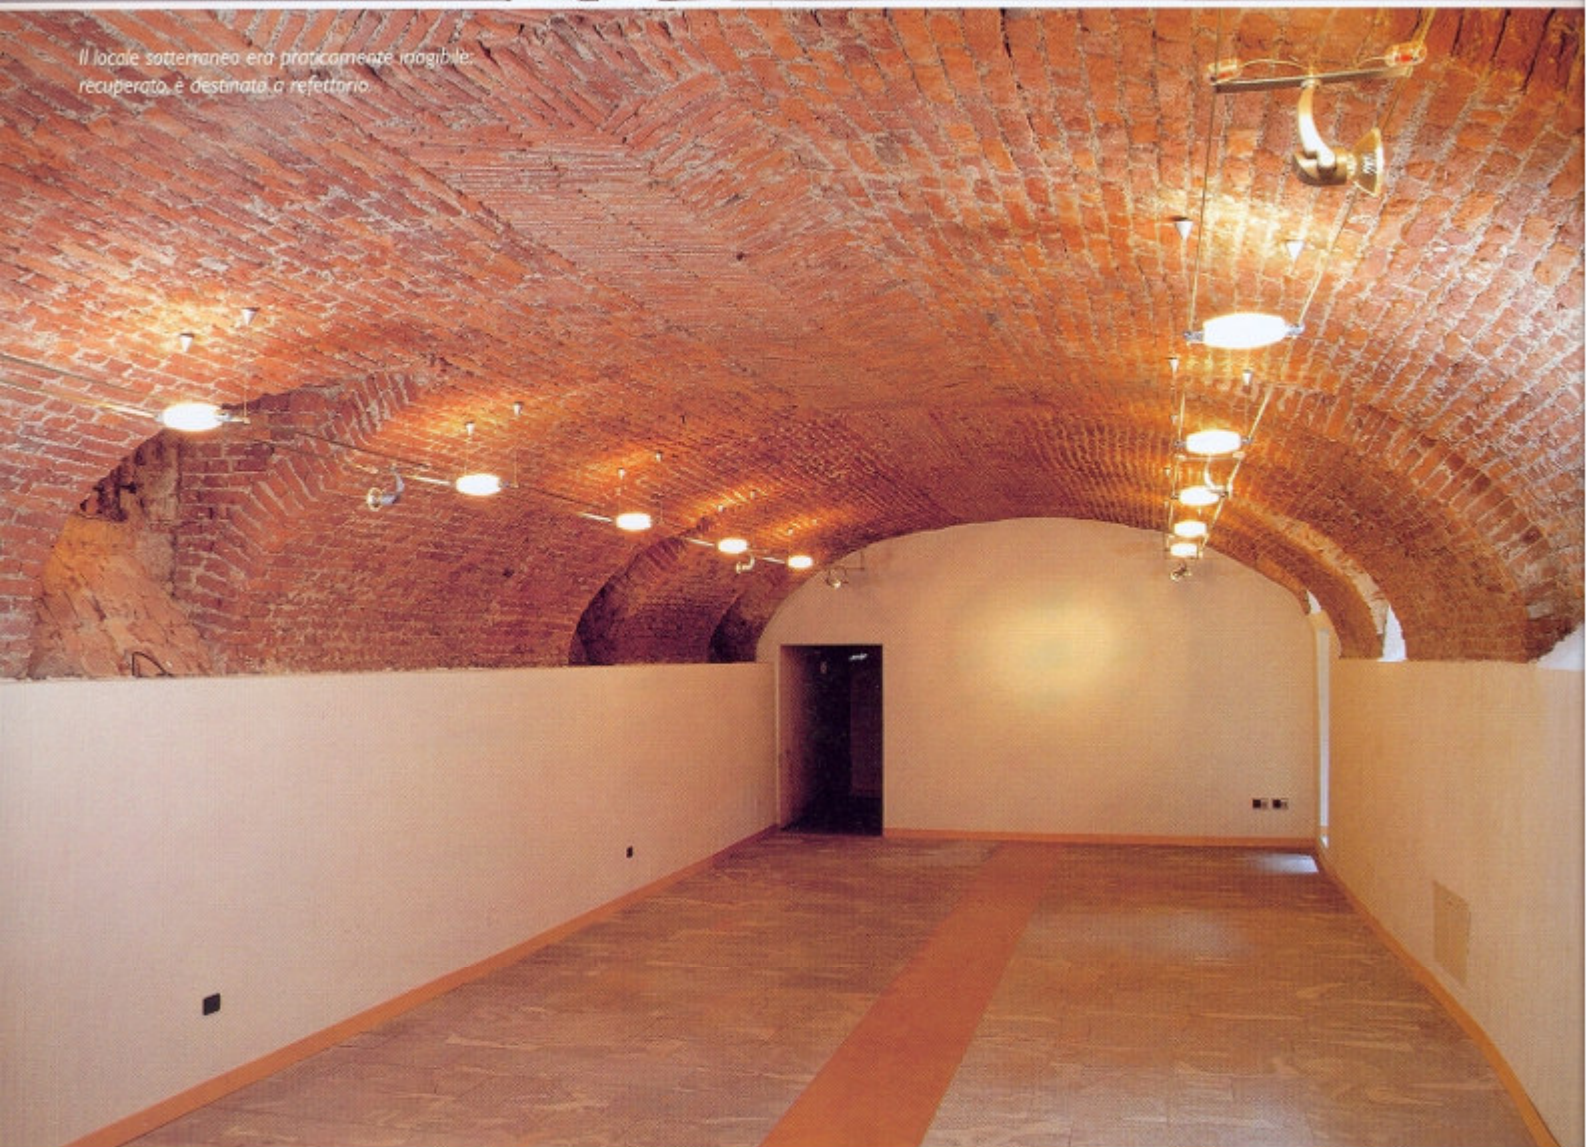
Il locale sotterraneo era praticamente inagibile: recuperato, è destinato a refettorio.
