LA CASA DEL DECANATO
DI CASTANO PRIMO

IL RESTAURO
DELL'EX-CONVENTO DI S. ROCCO
A CASTELLETTO DI CUGGIONO

IL RESTAURO: NASCE LA CASA DECANALE

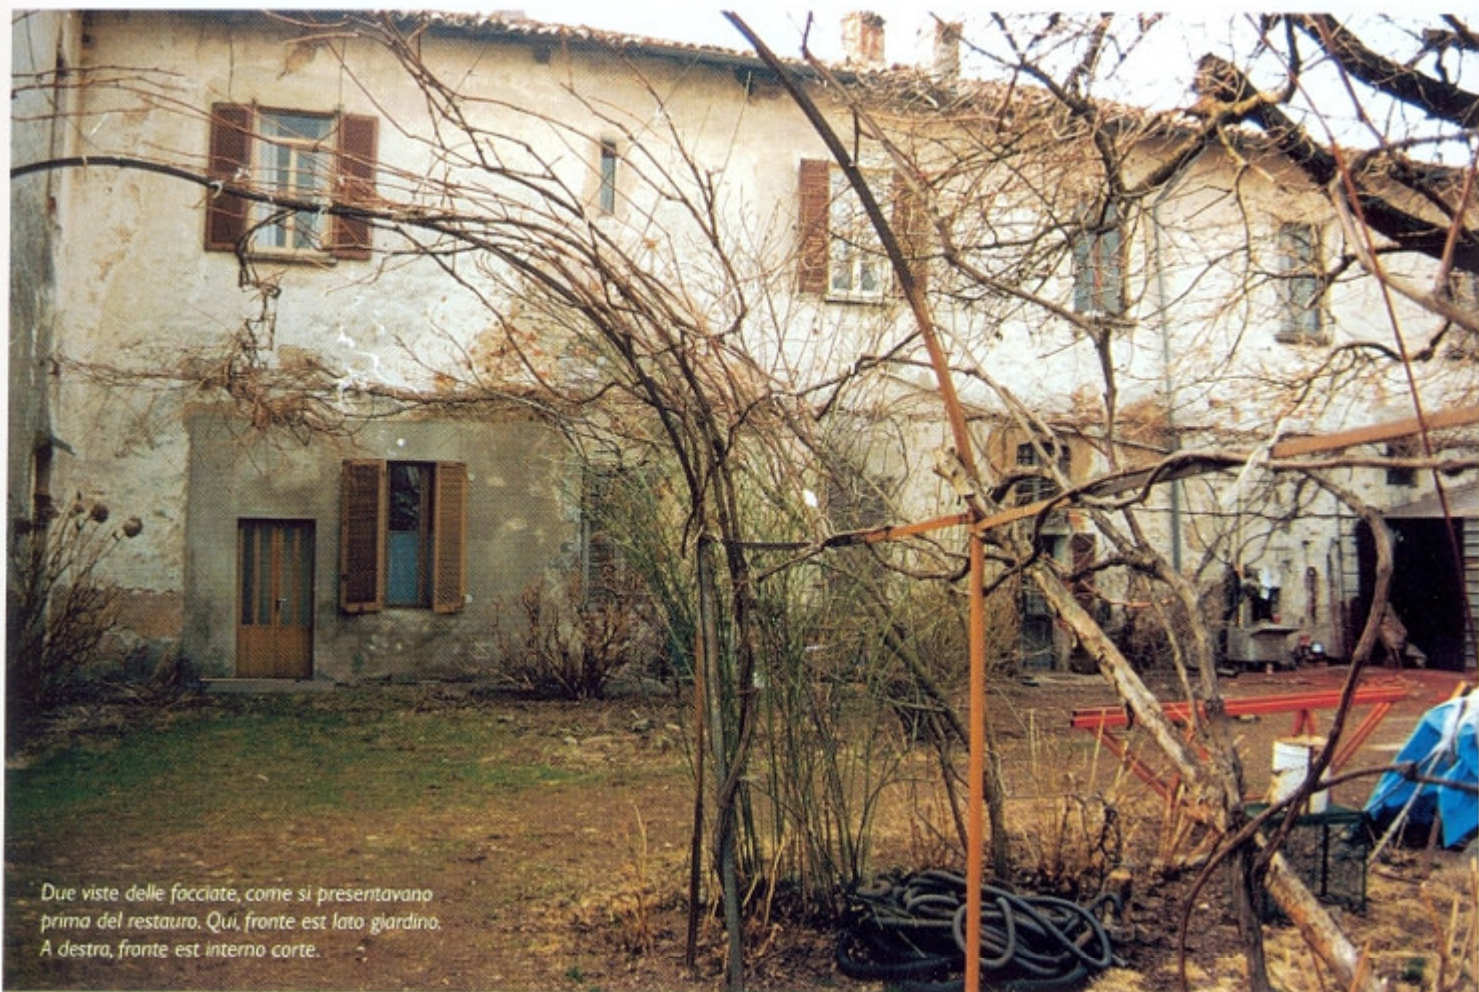
Due viste delle fociate, come si presentavano prima del restauro. Qui, fronte est lato giardino. A destra, fronte est interno corte.

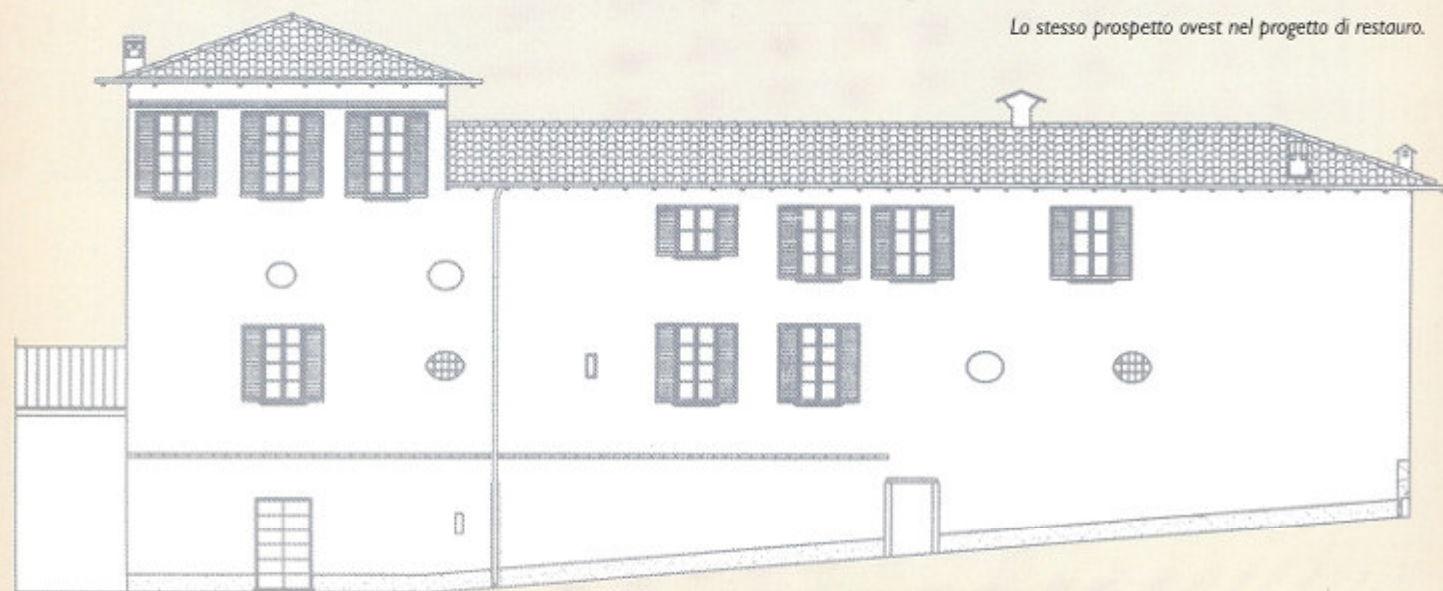
Lo stesso prospetto ovest nel progetto di restauro.

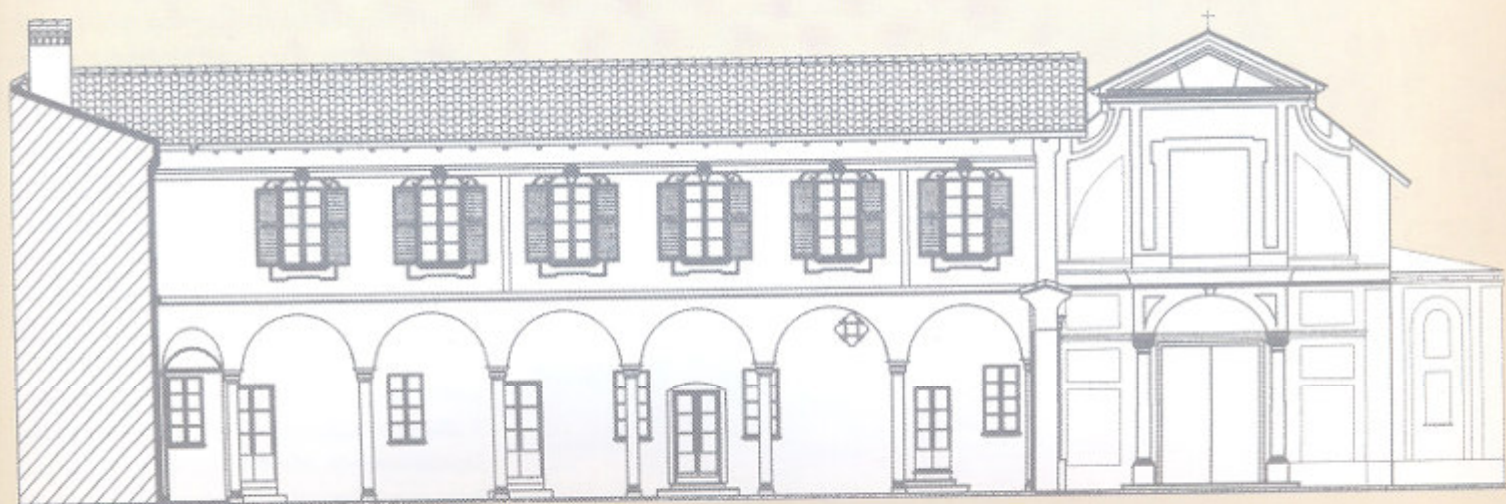
Progetto di restauro del porticato ovest nella corte.

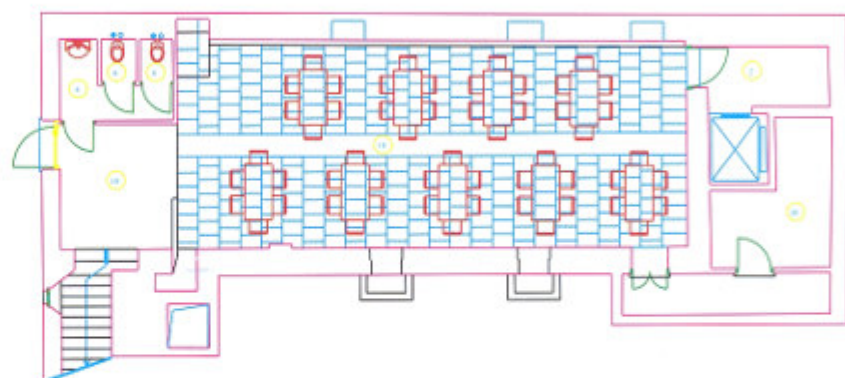
Il locale sotterraneo, recuperato come sala da pranzo.

Al piano primo sono ricavati 2 alloggi con due camere da letto, una saletta riunioni da 8-10 posti ed un'aula magna da 100 posti. Il corpo est, al di sopra del porticato, è adibito alla residenzialità temporanea e comprende 8 camere da letto con servizi interni, per un totale di 24 posti letto. Al livello inferiore, che risulta interrato rispetto alla quota della piazza ma che ha accesso diretto dalla sottostante via Al Ponte grazie al dislivello determinato dalla morfologia territoriale, è stata recuperata l'antica cantina-granaio per farne una sala da pranzo per 80-90 posti.

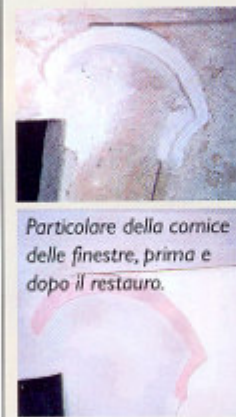
Particolare della cornice delle finestre, prima e dopo il restauro.

si nel corso del restauro molto semplici e di straordinaria eleganza. I toni aranciati, giunti a noi molto slavati, caratterizzavano tutti i corpi di fabbrica, i quali avevano assunto un aspetto un po' rurale: entrando nella corte si era perso quel senso austero e severo tipico dei conventi e si traeva un'im-

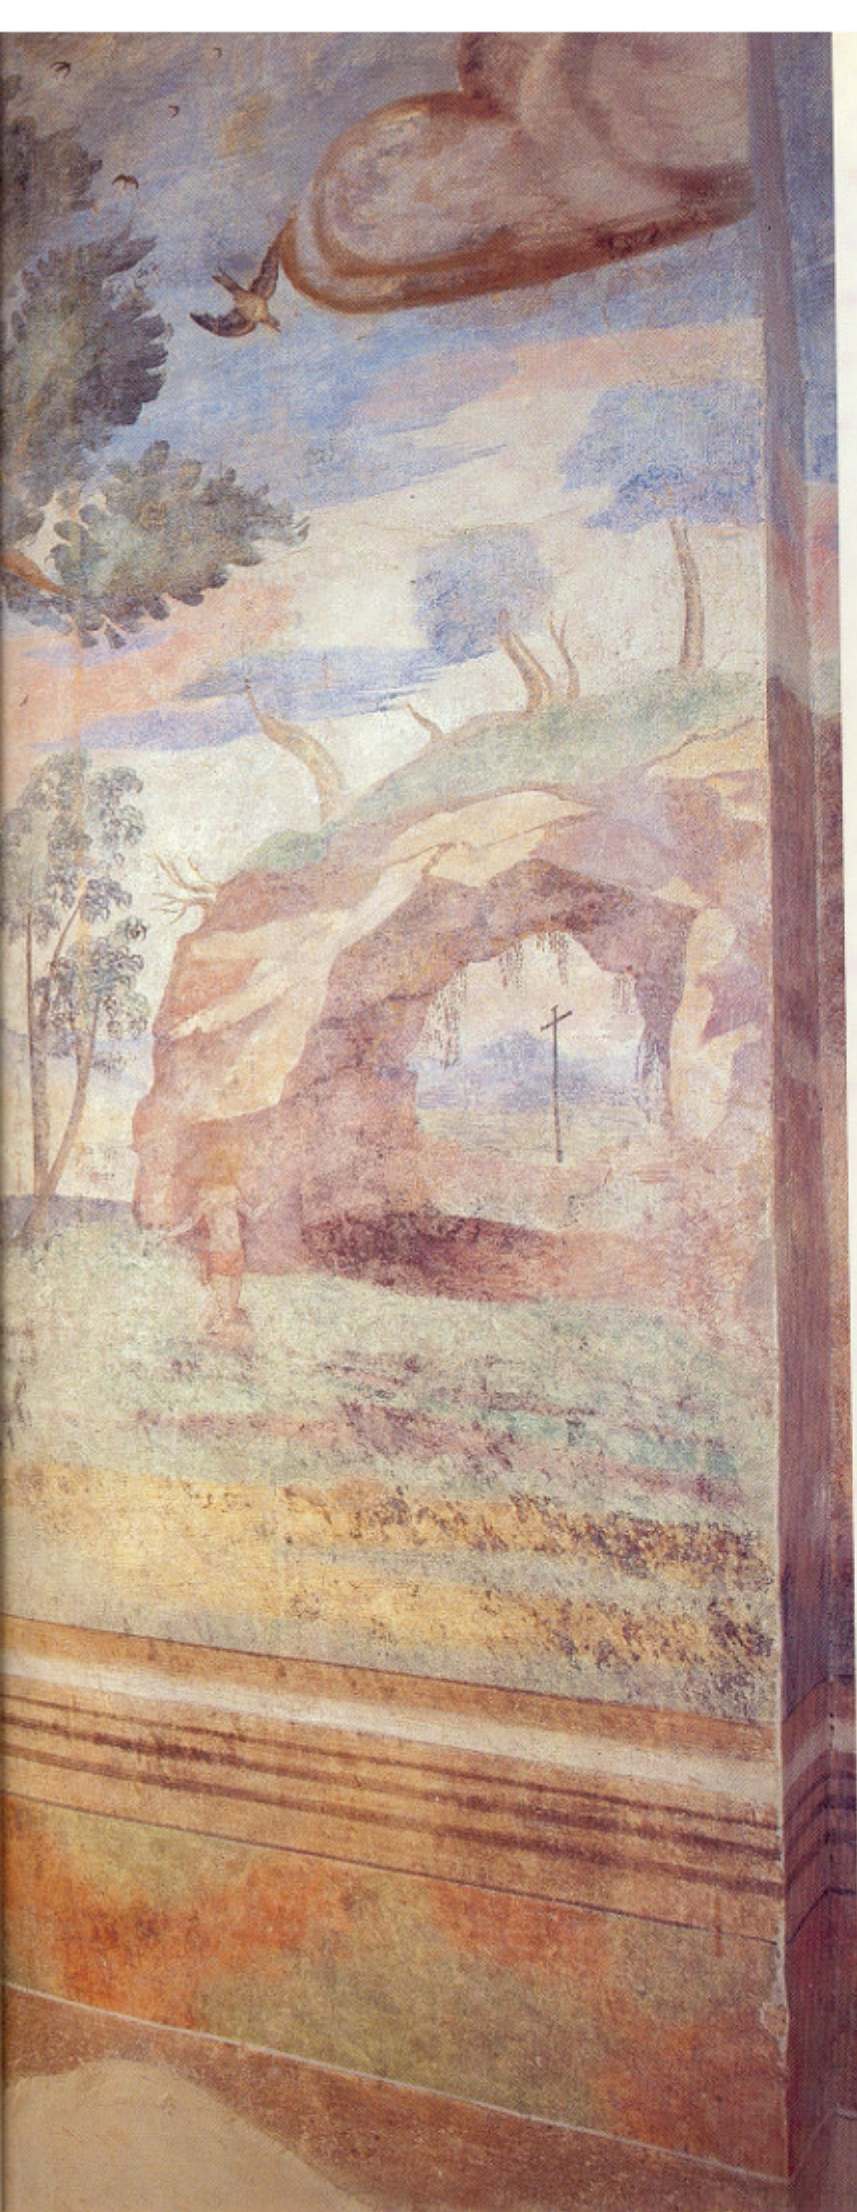
Il restauro dell'apparato pittorico ha riguardato l'unica sala affrescata di tutto il complesso, situata al piano primo in adiacenza con la parrocchiale. Nel muro di confine con la chiesa, era ancora aperto uno spioncino con telaio ligneo e vetro che permette di guardare nella sottostante navata. Tale particolarità, unitamente all'unicità della decorazione e alla presenza di camino epocale, permette di avanzare l'ipotesi che il minuscolo vano dovesse essere il luogo di raccoglimento dei frati in preghiera o anche uno spazio dedicato in via esclusiva al priore. L'approccio iniziale con i dipinti è consistito in una serie di indagini conoscitive, dal momento che la decorazione pittorica era occultata da uno strato di scialbo e da numerosi strati di imbiancatura che avevano uniformato le pareti del locale in seguito a modifiche architettoniche apportate allo stesso; infatti, erano visibili vecchie aperture tamponate e nuove porte e finestre realizzate in rottura. Solo in seguito ad alcuni tasselli effettuati asportando lo strato di scialbatura e le varie sovrapposizioni è stato possibile evidenziare la presenza dei dipinti murali su tutte le pareti del locale. Le operazioni di restauro sono iniziate con la rimozione meccanica (bisturi) di tutto lo scialbo che ha consentito di riportare alla luce un ciclo pittorico in cui è riconoscibile la rappresentazione del Calvario con le tre Croci e, molto probabilmente, il Paradiso terrestre con l'albero di mele e una varietà di uccelli e di piccoli animali caratterizzati tipologicamente: tra gli altri si riconoscono un fagiano, un falco e una cicogna; tutte le aperture originali sono invece definite da una finta decorazione architettonica. In seguito a questa prima operazione di pulitura è stato possibile verificare le effettive condizioni conservative dei dipinti che hanno rivelato numerose fessurazioni e distacchi dell'intonaco dalla struttura muraria degenerati, in alcuni casi, in cadute localizzate soprattutto in prossimità delle spaccature realizzate per creare le nuove aperture.

La pellicola pittorica si presentava ben conservata nelle decorazioni attorno alle porte, che infatti sono state realizzate con la tecnica del buon fresco, mentre qualche sollevamento, numerose abrasioni e lacune diffuse interessavano le restanti scene dipinte, che hanno presentato finiture a secco. Il restauro è proseguito con il consolidamento dei vari strati materici che compongono i dipinti: i distacchi strutturali sono stati risolti con iniezioni di malta di calce mentre i sollevamenti della pellicola pittorica sono stati consolidati con una resina acrilica in emulsione acquosa. Risolti i problemi conservativi si è potuto procedere con la pulitura della superficie dipinta per asportare i residui lasciati dallo scialbo e lo sporco grasso depositatosi sulla decorazione parietale prima che la stessa venisse coperta; le pitture realizzate ad affresco sono state pulite con un impacco di polpa di cellulosa con una soluzione leggermente basica di carbonato d'ammonio; i dipinti con finiture a secco, data la maggiore fragilità della cromia, sono stati puliti con impacchi di acqua distillata su velina inglese.

Le grandi lacune degli intonaci sono state stuccate con una malta di calce e sabbia realizzata in un tono neutro; le fessurazioni e le piccole lacune sono state stuccate con un impasto di calce, sabbia e polvere di marmo e successivamente integrate pittoricamente con colori ad acquerello utilizzando la tecnica della selezione cromatica. Le parti inferiori dei dipinti, disegnate con un finto basamento di scarso valore artistico, sono state ricostruite per consentire una lettura ordinata e composta di tutto il ciclo pittorico. □

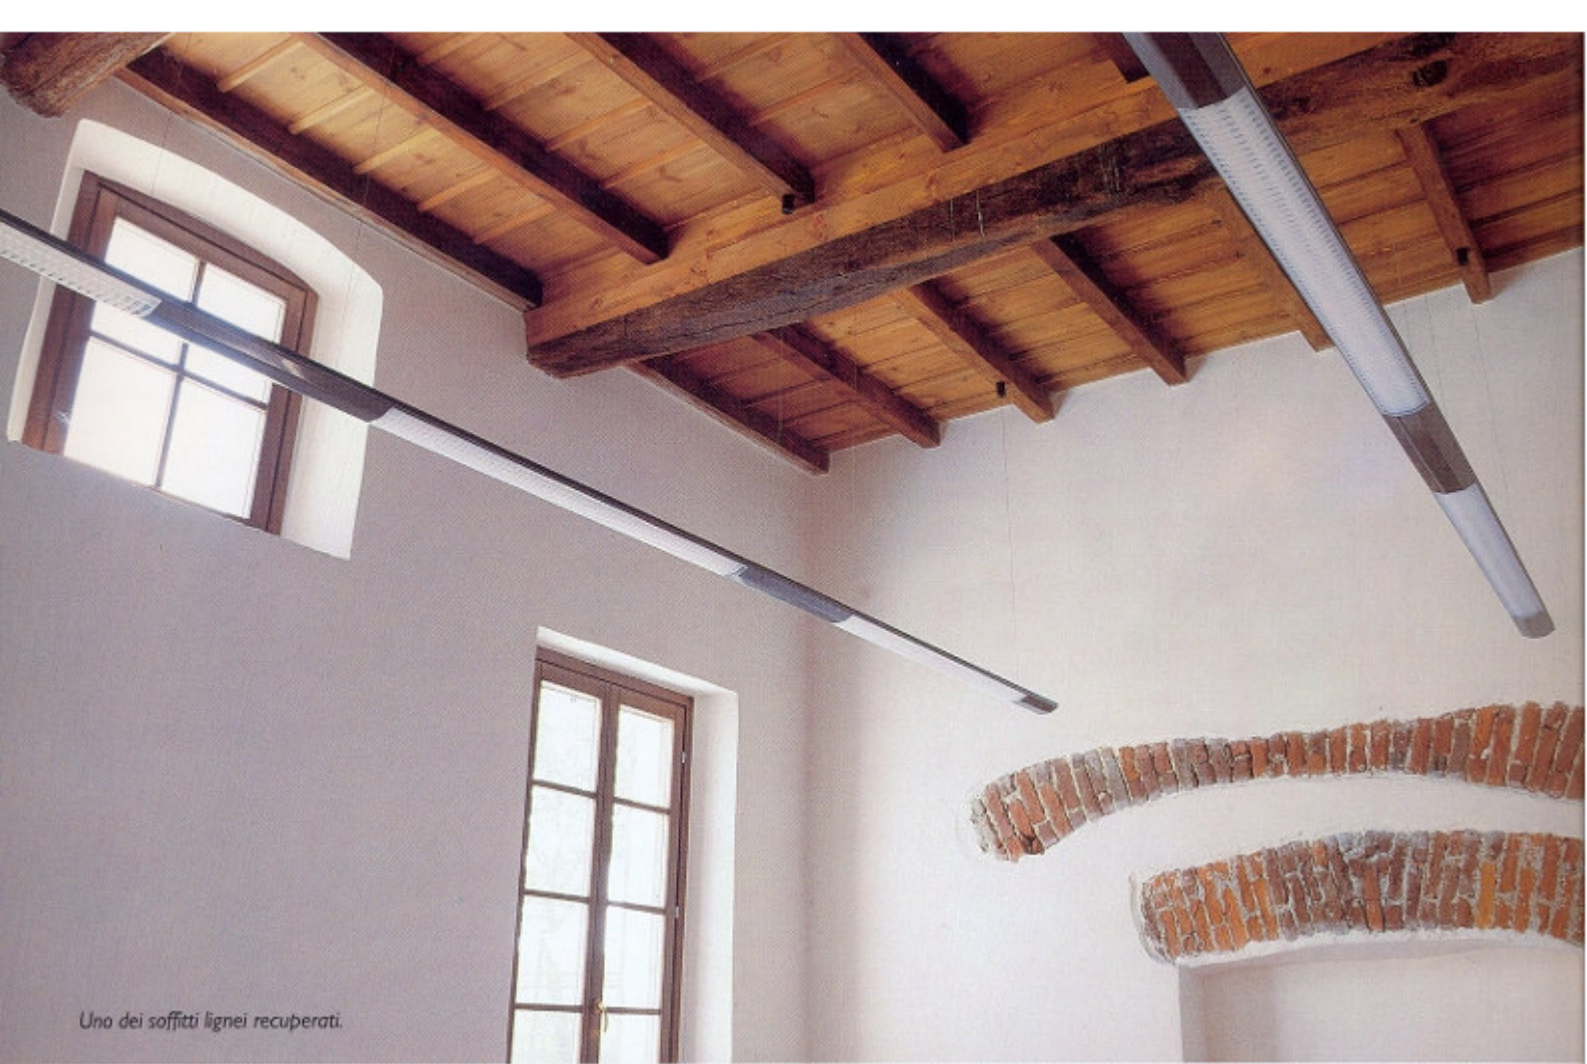
Uno dei soffitti lignei recuperati.
